Rijksmonument Herwijnense uitwateringssluis (Fort bij Vuren)

Waaldijk 29, Vuren, West Betuwe

Monumentnummer: 531.900

Definitief Ontwerp t.b.v. Projectplan Waterwet

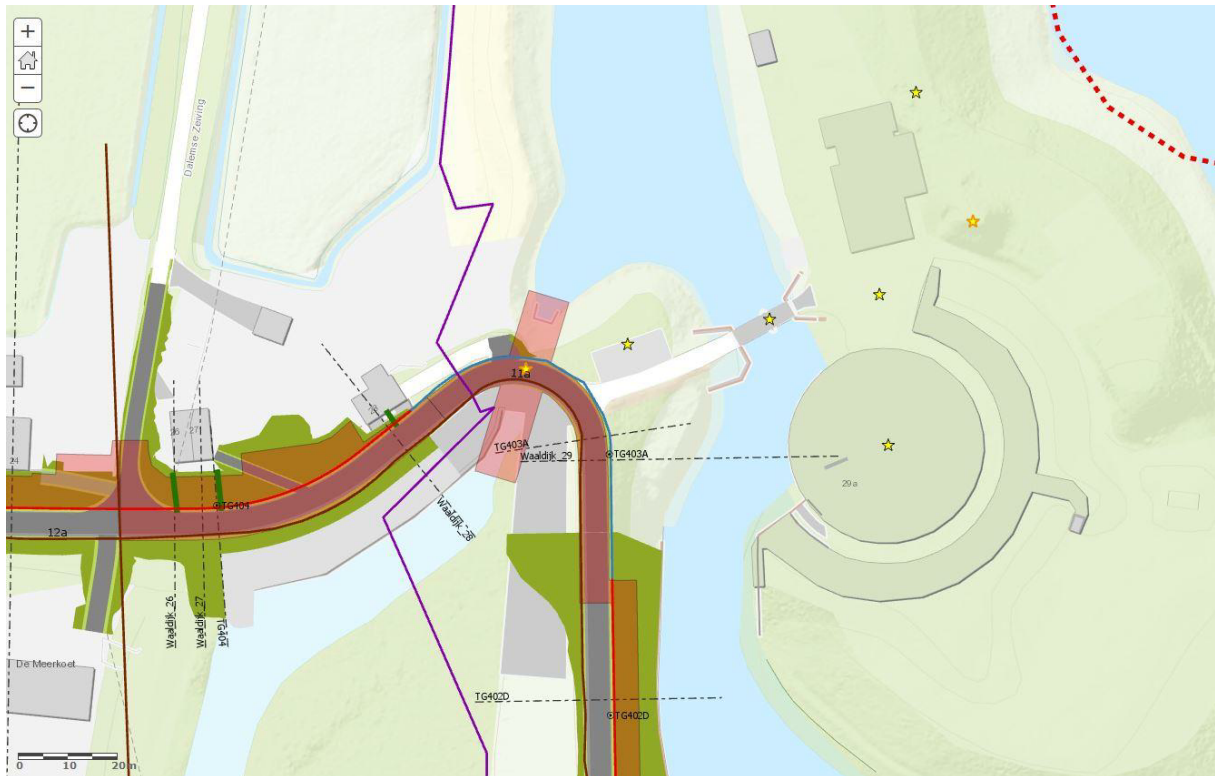
De sluis is onveilig en constructief in slechte staat. De sluis moet worden dichtgezet. Dichtzetten van de sluis met materialen die niet hechten aan het gewelf (omkeerbaar).

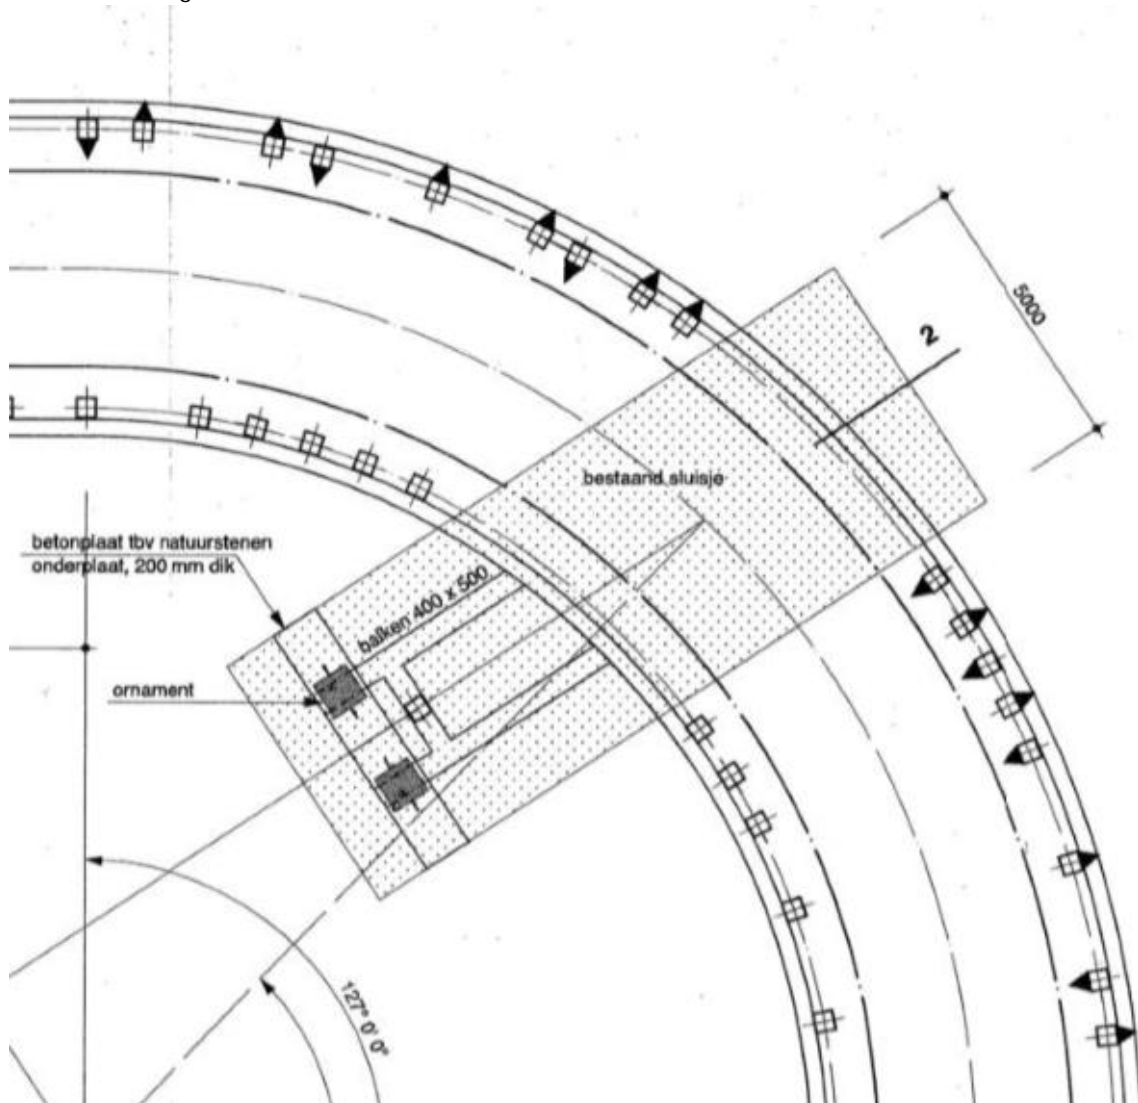
Bestekstekening 1995

Bij de dijkversterking in de jaren '90 van de 20e eeuw is ter plaatse een onderheide U-bak gerealiseerd. Op de dwarsdoorsnede ter plaatse van het sluisje is te zien dat ten behoeve van het aanbrengen van de damwand / paal de sluisdoorgang op enkele plekken is gesloopt. Na het aanbrengen van de paal en kwelscherm is de sluis dichtgemetseld en volgezet met zand. Dit zand is tijdens de duikinspectie op 19 juni 2019 niet aangetroffen. Tenslotte is de natuurstenen onderplaat van de windwerken door een betonnen dekplaat vervangen.

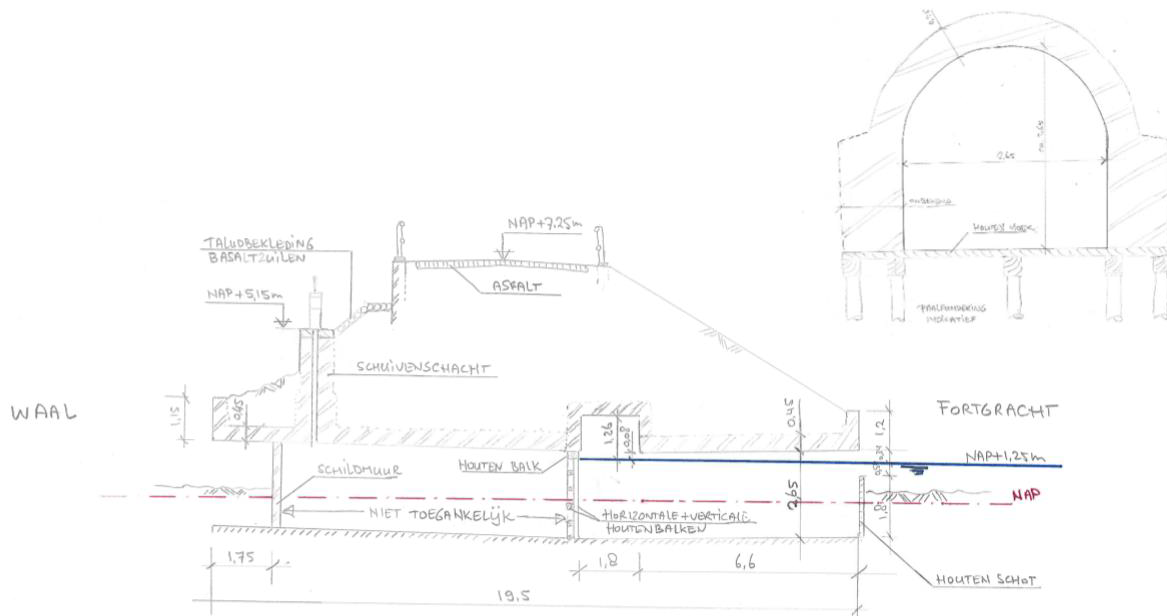
Figuur 5-2: Langs- en dwarsdoorsnede Herwijnense Uitwateringssluis op basis van inspectieresultaten

Doel van de duikinspectie op 19 juni 2019 was om de constructie-opbouw en huidige staat van de sluis vast te leggen om een veiligheidsbeoordeling mogelijk te maken. Naar aanleiding van de inspectieresultaten is de een situatieschets gemaakt. Uit de inspectie is gebleken dat de sluis aan beide zijden is dichtgezet met een schildmuur van metselwerk. Waarschijnlijk is achter deze schildmuur nog wel de holle ruimte van het gewelf aanwezig. De sponningen van de schuiven van de windwerken zijn afgedekt met een stalen plaat. Het metselwerk van het gewelf is over het algemeen in slechte staat.

- Vulmateriaal niet-hechtend aan bestaand gewelf.
- Herkenbaarheid van de opening van het sluisje behouden door terugliggende opvulling.
- Rekening houden met draagkracht onderconstructie (houten vloerdelen op houten paalfundering).
- Restauratie originele onderdelen, zoals de gemetselde boog aan de buitenzijde en de windwerken.
- Zie ook de Heritage Impact Assessment (HIA) Nieuwe Hollandse Waterlinie (oktober 2018) en de oplegnotitie bij de HIA (januari 2020).
