Rijksmonument Peil(schaal)huisje

Waaldijk 2, Herwijnen, West Betuwe

Monumentnummer: 523.128

Definitief Ontwerp t.b.v. Projectplan Waterwet

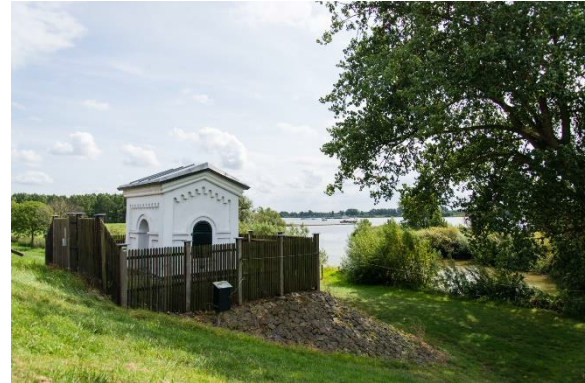
Tegen de dijk, buitendijks aan de rivierzijde van de Waaldijk, gelegen voormalig PEILHUISJE. Het werd in 1874 gebouwd en diende voor het meten van de waterhoogten en het waarnemen van ijs. In 1989 is het buiten gebruik geraakt toen de waterstanden per computer werden geregistreerd. Binnen staat het oude MEETINSTRUMENT uit 1926, dat nog geheel intact is. Een dergelijk peilhuisje heeft gestaan in Bruinisse.

Het peilhuisje is gelegen op een basaltstenen talud en wordt omgeven door een (deels vernieuwd) houten hek. Ter linkerzijde bevinden zich nog drie zogenaamde BUITENSCHALEN.

Het peilhuisje is gebouwd op een rechthoekig grondplan, waarvan de lange zijde evenwijdig loopt aan de Waaldijk. Het telt één bouwlaag onder een met zink gedekt zadeldak met roefconstructie. De gevels zijn gepleisterd en wit geschilderd.

De VOORGEVEL is symmetrisch ingedeeld. Centraal op de begane grond bevindt zich een rondboogvormige, houten, dubbele deur. Het gevelvlak wordt geflankeerd door hoeklisenen die aan de bovenzijde overgaan in het boogfries onder de dakrand en aan de onderzijde in de plint. Het zo ontstane verdiepte vlak wordt horizontaal geleed door twee uitspringende lijsten die aansluiten op de eveneens uitspringende deuroplijsting. Het gevelvlak wordt beëindigd met een profielijst. De ACHTERGEVEL is identiek met dien verstande dat in plaats van een deur een rondboogvormig venster is aangebracht dat bestaat uit een 4-ruits draairaam met een halfcirkelvormig bovenlicht en wordt afgesloten met een Louvre-luik.

De KOPGEVELS zijn eveneens identiek. De gevelbehandeling is overeenkomstig de voor- en achtergevel, maar door de puntgevel gaan de hoeklisenen aan de bovenzijde over in een klimmend boogfries. Voorts is in zowel de linker- als de rechterzijgevel een 4-ruits draairaam met een halfcirkelvormig bovenlicht en een Louvre-luik aangebracht, overeenkomstig de achtergevel.

aan de linkerzijde van het peilhuisje staan 3 geëmailleerde PEILSCHALEN in een stalen profiel. De laagste schaal staat in het water voor het dijktaled, de middelste staat onderaan in het talud en de hoogste staat bovenin het talud.

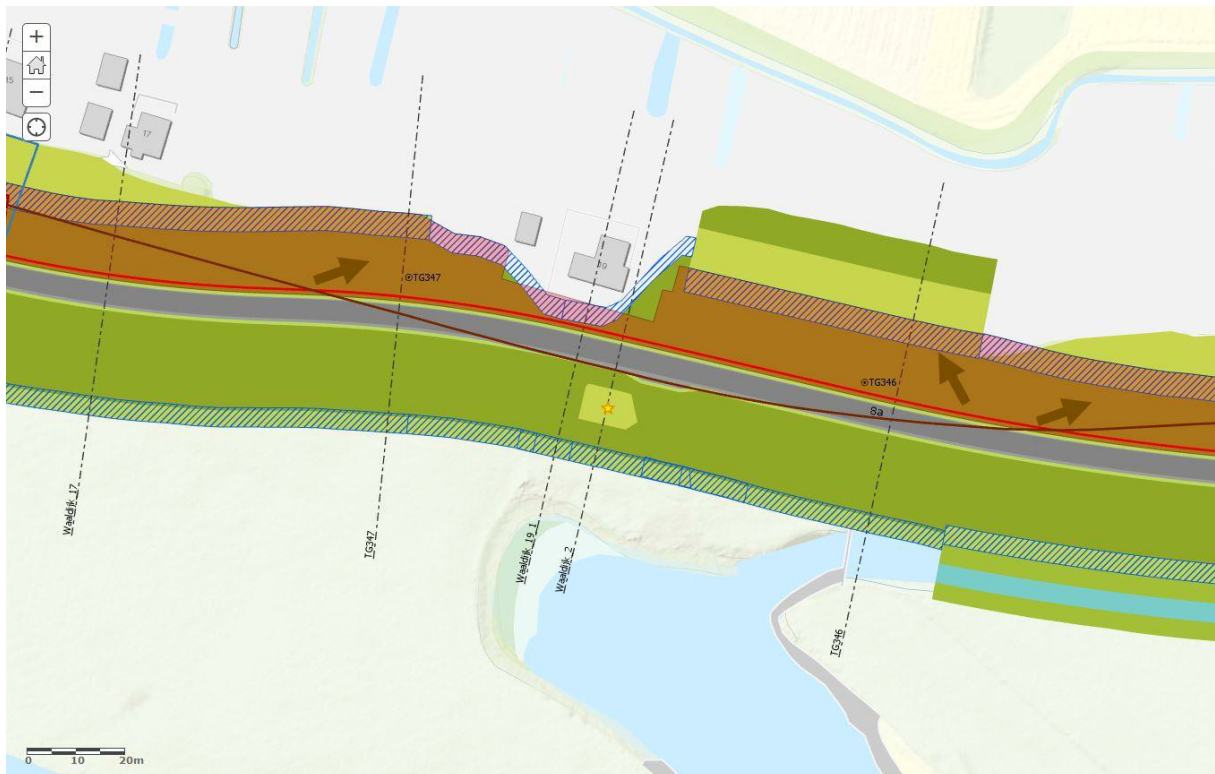
Ingreep

Aan weerszijde van het peilschaalhuisje wordt een buitenwaartse versterking toegepast. Ter hoogte van het peilschaalhuisje zelf is een langsconstructie voorzien. Peilschaalhuisje kan hierdoor op zijn plek blijven staan. De dijk gaat hier omhoog dus de teen van het talud komt verder richting het peilschaalhuisje te liggen. Het is onduidelijk of het talud het hekwerk raakt en of er ruimte over blijft voor de inrichting van een trap. In de verdere uitwerking dient hier aandacht aan te worden besteed.
