Gemeentelijk monument Terrein huis Nieuw Klingelenburg

Definitief ontwerp Projectplan Waterwet

Definitief Ontwerp t.b.v. Projectplan Waterwet

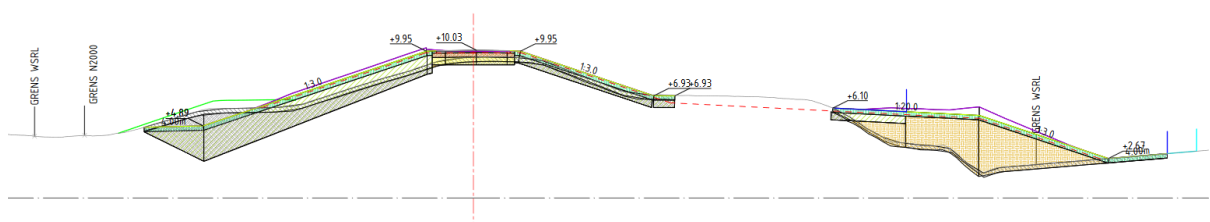
Profiel ter hoogte van dijkpaal TG215

De dijk wordt binnenwaarts versterkt. De bestaande watergang ligt ter hoogte van de nieuwe binnenberm. Daarom moet de watergang worden gedempt. Om een raakvlak met het monument zoveel mogelijk te voorkomen, wordt geen nieuwe watergang gegraven. De pipingmaatregelen moeten nog nader uitgewerkt worden.

Het ruimtebeslag van de nieuwe dijk blijft buiten de omgrachting van het kasteelterrein. Omdat er geen nieuwe watergang meer wordt gegraven, wordt de herkenbaarheid van het omgrachte terrein niet verder

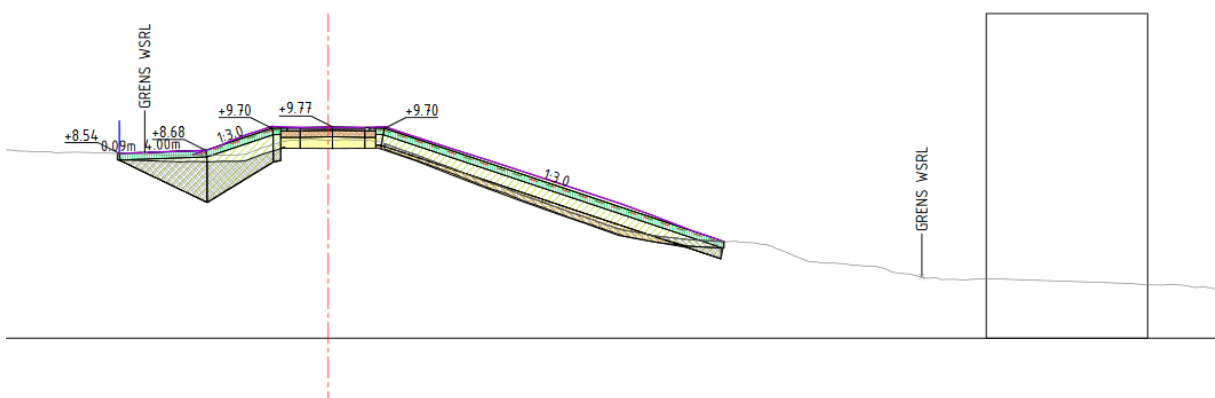
Profiel ter hoogte van Waalbandijk 325 te Haaften

De dijkversterking vindt plaats binnen het bestaande ruimtebeslag van de huidige dijk. De versterking vindt plaats in grond. De kruin van de dijk wordt 62 cm hoger dan de bestaande kruin, en daarmee worden ook de dijkwaluds verhoogd.

De grenspaal ligt binnen het ruimtebeslag van het ontwerp voor de nieuwe dijk. Om de dijkpaal te behouden, dient de paal voorafgaand aan de realisatie te worden verwijderd en na de realisatie te worden teruggeplaatst.

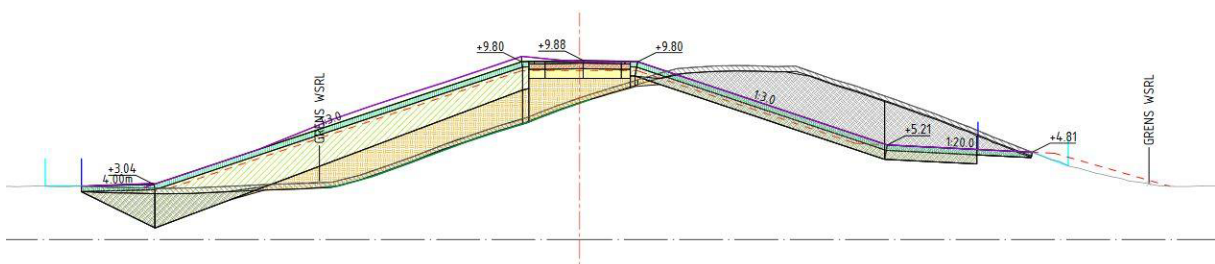
Profiel ter hoogte van dijkpaal TG269

Er vindt een buitenwaartse versterking plaats. De kruin van de dijk schuift naar buiten toe. De gralliantie dient de grenspaal op te nemen en na de werkzaamheden onbeschadigd terug te plaatsen op de kruin/binnentalud van de dijk, op de op de historische grens (lijn) tussen Hellow en Haaften.

De dijk wordt buitenwaarts versterkt. Dat betekent dat de kruin van de dijk ter hoogte van de grenspaal circa 9,5 meter naar buiten schuift. Om de dijkpaal te behouden, dient de paal voorafgaand aan de realisatie te worden verwijderd en na de realisatie te worden teruggeplaatst. Vanwege de kruinverschuiving heeft het niet de voorkeur om de dijkpaal terug te plaatsen op dezelfde locatie, omdat de dijkpaal dan in plaats van op de kruin van de dijk, in het dijktaalud komt te staan. Het verdient de voorkeur de dijkpaal terug te plaatsen op de

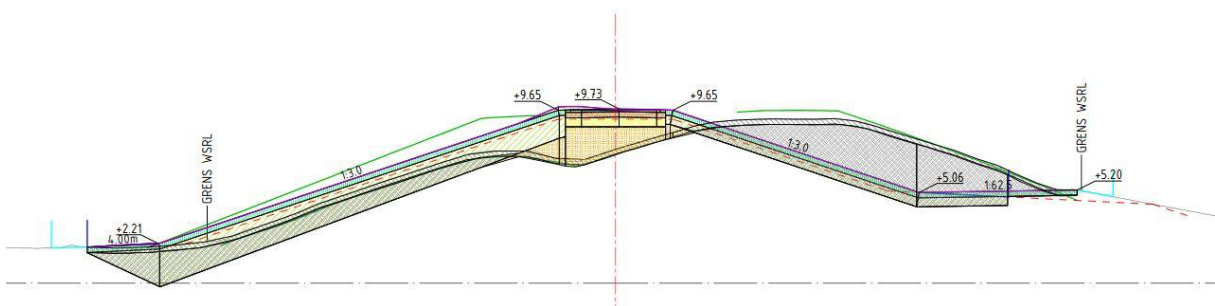
Profiel ter hoogte van Waalbandijk 115

Het huis heeft geen kelder en is in principe veilig. Echter rondom het huis vindt grondverzet plaats.

Marginale afgraving van grondlichaam tegen pand voorzien. In UO eventuele lokale maatregelen ten aanzien van waterhuishouding om en nabij woning.

De dijk wordt buitenwaarts versterkt. Dit betekent dat de kruin van de dijk circa 12 meter naar buiten schuift. Een deel van de bestaande kruin wordt afgegraven. Dat betekent dat de woning iets vrijer komt te liggen. De boerderij ligt laag in het dijktaalud. De grond van het dijklichaam ligt nu tegen de woning aan. Waarschijnlijk is er in het verleden een maatregel getroffen om te zorgen dat de woning niet bezwijkt onder de druk van het grondlichaam. Door verschuiving van de as van de dijk naar buiten, komt de boerderij vrij te liggen en valt de tegendruk weg. Dit kan leiden tot schade aan de woning. Het maaiveld ter hoogte van de dijkzijde van de woning wordt circa 0,5 meter lager dan nu het geval is.

- Waalbandijk 115 Hellouw, monumentnummer 30345, De voorgenomen buitendijkse as verschuiving heeft tot gevolg dat een deel van de bestaande kruin wordt afgegraven. Hierdoor wordt grond dat al jarenlang tegen de zijgevel van de boerderij ligt verwijderd. De boerderij komt hierdoor verder van de dijk af te liggen. Voordat met de uitvoering begonnen wordt dient op basis van constructief onderzoek aangetoond te worden dat het grondverzet niet leidt tot onherstelbare schade aan het monument. Ik adviseer voorafgaand aan de uitvoering een nulmeting uit te voeren om eventueel de gevolgen voor het monument tijdens het grondverzet te monitoren.

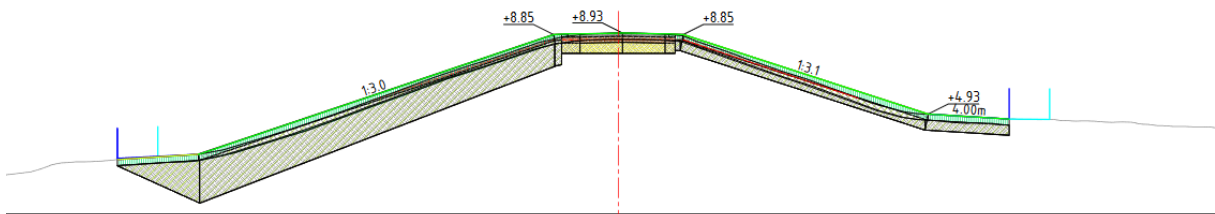
Profiel ter hoogte van dijkpaal TG314

De dijkversterking vindt plaats binnen het ruimtebeslag van de bestaande dijk.

De ingreep vindt plaats in het in de jaren 90 van de 20e eeuw aangelegde dijklichaam. De hoogte van de dijk neem niet of nauwelijks toe. Het ruimtebeslag van de nieuwe dijk is gelijk aan dat van de bestaande dijk. In het huidige ontwerp (februari 2020) is sprake van een overlap tussen het monumentale terrein en het ruimtebeslag van de nieuwe dijk. De overlap betreft de 'berm – beheerstrook' van de dijk, waar mogelijk ook

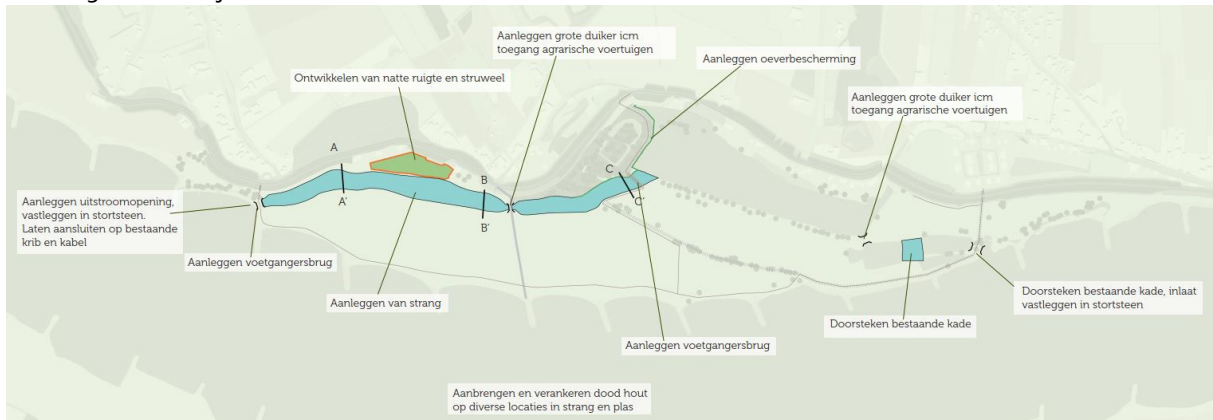
Maatregelen Herwijnense Bovenwaard

Naast de dijkversterking vindt rivier- en natuurcompensatie plaats in de uiterwaard (Herwijnense Bovenwaard). In de uiterwaard wordt een geul gegraven. De bodem van de geul komt op NAP hoogte te liggen. De afstand van de geul tot het monumentaal terrein varieert in het ontwerp van 2 tot 16 meter. Aan de westelijke zijde van de geul wordt een uitstroomopening gerealiseerd. De geul wordt vervolgens aangesloten op de bestaande plas ten oosten van het kasteelterrein Frissestijn. Door middel van het aanleggen van grote duikers en het doorsteken van bestaande kades in het oostelijk deel van de Herwijnense Bovenwaard, worden de bestaande plassen met elkaar verbonden. De meest oostelijk gelegen plas komt in verbinding met de rivier te staan. Door het doorsteken van een bestaande kade wordt een inlaat gecreëerd. Het geheel van aaneengeregen plassen en de geul, gaat meestromen met de rivier.

Langs de oever van het kasteelterrein Frissestijn (ter hoogte van de bestaande plas) en langs de noordelijke oever van de te graven geul wordt oeverbescherming aangebracht, om de oever tegen afkalven te beschermen. Voornamelijk wordt gedacht aan het aanbrengen van zinkstukken en stortsteen.

In de uiterwaard worden struipaden aangelegd. Er is ook een struipad voorzien ter hoogte van het kasteelterrein Frissestijn. Om de struipaden ten zuiden van de te graven geul met het pad ter hoogte van het kasteelterrein Frissestijn te verbinden, is een voetgangersbrug voorzien over de te graven geul.

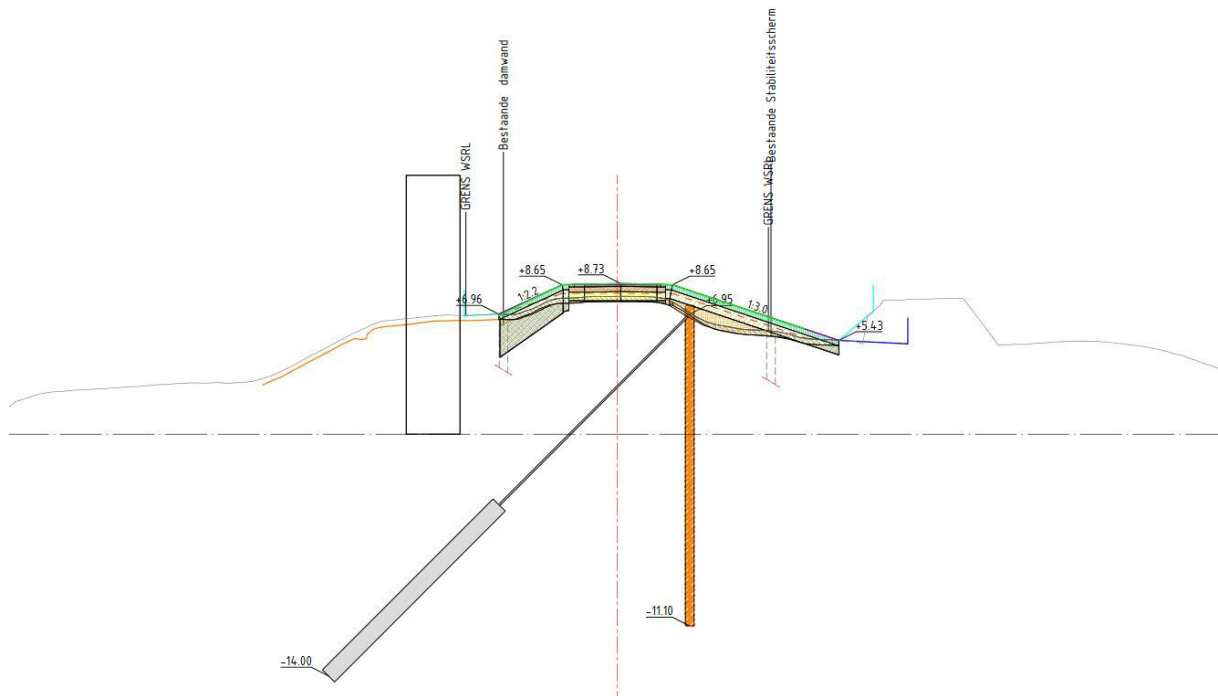
Profiel ter hoogte van Waaldijk 2

Aan weerszijde van het peilschaalhuisje wordt een buitenwaartse versterking toegepast. Ter hoogte van het peilschaalhuisje zelf is een langsconstructie voorzien. Peilschaalhuisje kan hierdoor op zijn plek blijven staan. De dijk gaat hier omhoog dus de teen van het talud komt verder richting het peilschaalhuisje te liggen. Het is onduidelijk of het talud het hekwerk raakt en of er ruimte over blijft voor de inrichting van een trap. In de verdere uitwerking dient hier aandacht aan te worden besteed.

In het definitief ontwerp blijft het peilhuisje gehandhaafd op de huidige locatie. Ook blijft het peilhuisje buitendijks gelegen door het toepassen van een langsconstructie rondom het peilhuisje. De relatie tussen het peilhuisje en de rivier blijft dus intact. Ook blijft daardoor de functie behouden. Het huisje zelf wordt door het ontwerp niet aangetast. Wel gaat de kruin van de dijk hier met 74 cm omhoog. Hierdoor komt het talud van de dijk dichterbij het huisje te liggen. Aan weerszijde van het peilhuisje vindt een buitenwaartse versterking plaats, waardoor het bochtenverloop van de dijk ter hoogte van het huisje iets wijzigt.
